**UNIVERSIDAD FRANCISCO GAVIDIA**

**ARQUITECTURA**

**“ADAPTABILIDAD DE LA VIVIENDA FRENTE AL CAMBIO  
CLIMÁTICO EN LA ZONA DEL BAJO LEMPA, COMUNIDAD LOS  
LOTES, MUNICIPIO DE JIQUILISCO, DEPARTAMENTO DE  
USulután”.**

**SAN SALVADOR, 8 DE ENERO DE 2013**

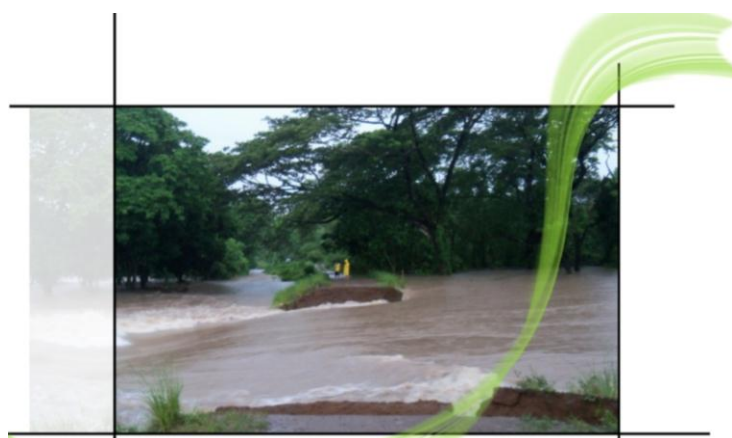
**Figura 3. El Bajo Lempa, colapso de la borda aledaña al río Lempa, durante la depresión 12E, a la altura de la comunidad Los Lotes y la Babilonia (Alto Riesgo a inundaciones).**

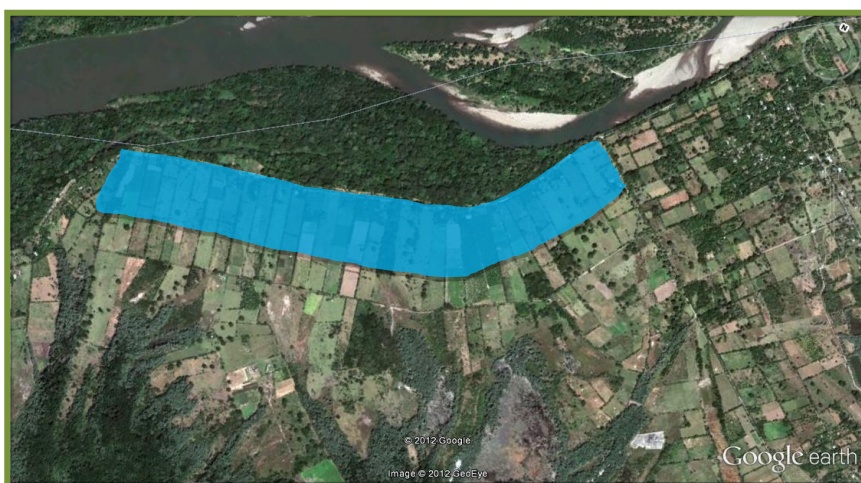
- **1a >0.50m.:** Son aquellas viviendas que alcanzan un nivel de inundación, superior a los 0.50 metros.
- **1b <0.50m.:** Corresponde a viviendas ubicadas en su mayoría al Sur-Oeste de la comunidad y que presentan rangos menores a 0.50 metros de incremento del nivel del mar.

**Vulnerabilidad 2:**  
Representa la zona más propensa al colapso de la borda.

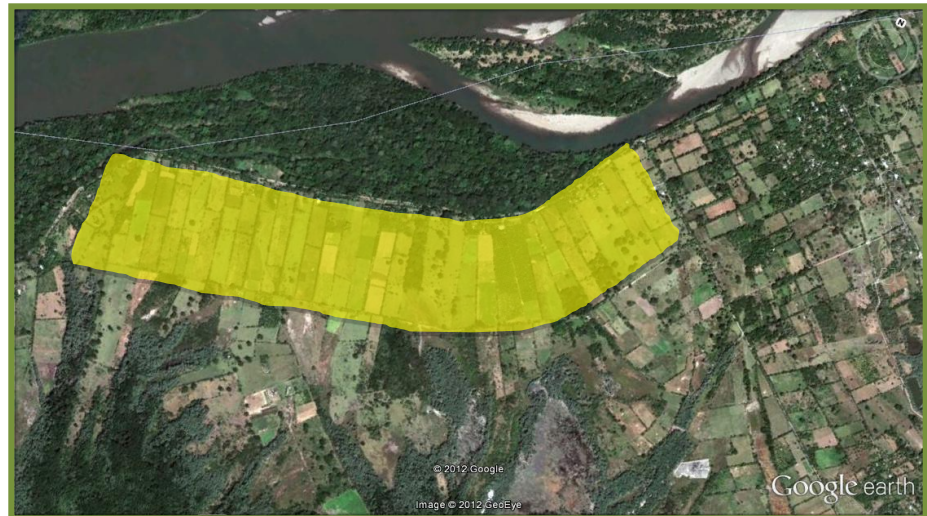
Se ubican las viviendas que presentan vulnerabilidad ante desbordamientos de afluentes de agua ocasionado por el río Lempa. Estas viviendas se ven expuestas al incremento del nivel del mar, al colapso repentino de la borda y a desbordamientos.

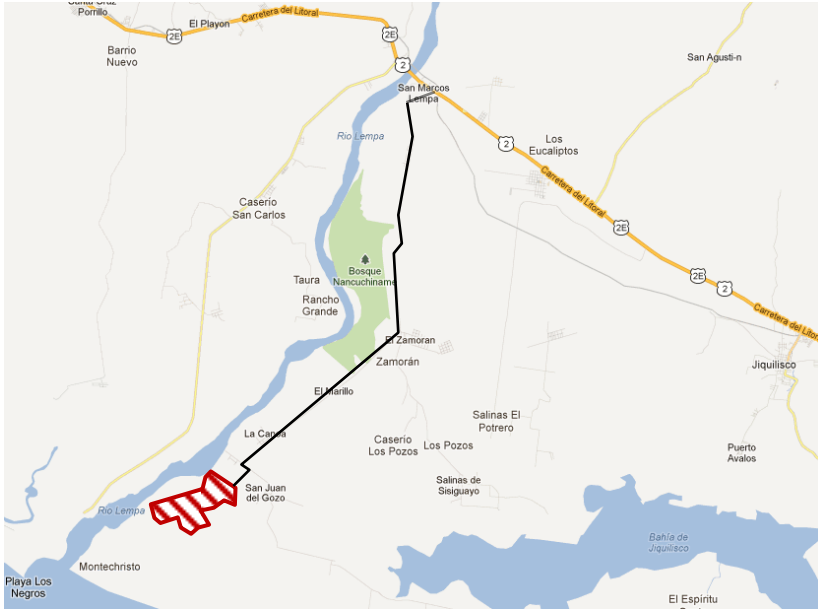
### 5.1.1 Definición y Delimitación del área.

El asentamiento rural comunidad Los Lotes, se encuentra ubicada a 111km de San Salvador, en la región conocida como el Bajo Lempa, en la zona costera, Limitada al norte y al oeste con el río Lempa, al sur con la comunidad Babilonia y al este con la comunidad San Juan del Gozo. Es

uno de los asentamientos pertenecientes al Municipio de Jiquilisco, cuya población es de 89 habitantes, distribuidos en una extensión territorial de 15,600 m<sup>2</sup>.

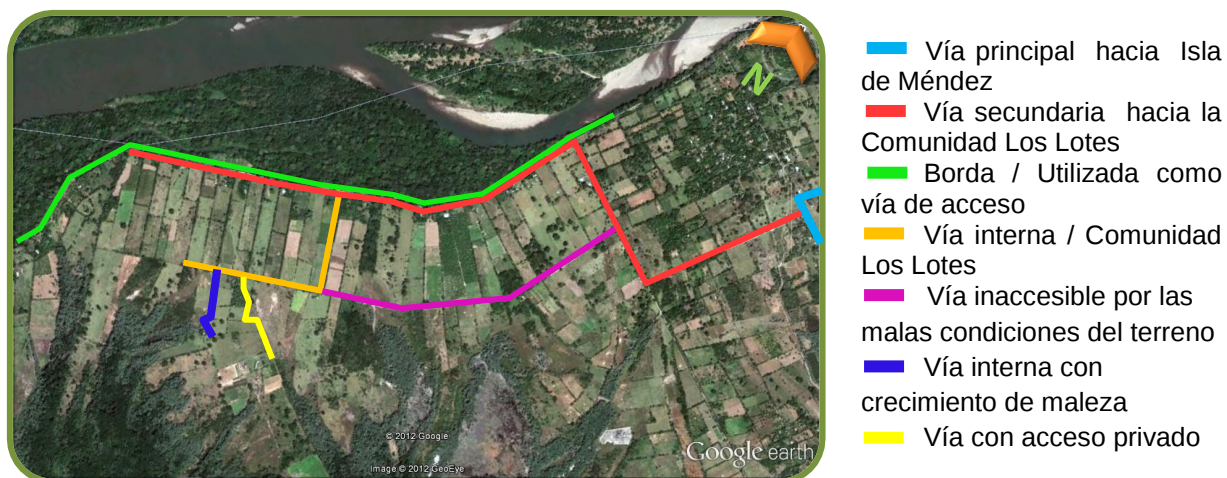
Es característica la utilización de las vías existentes como acceso vehicular y peatonal.

#### a. Vía principal hacia Isla de Méndez

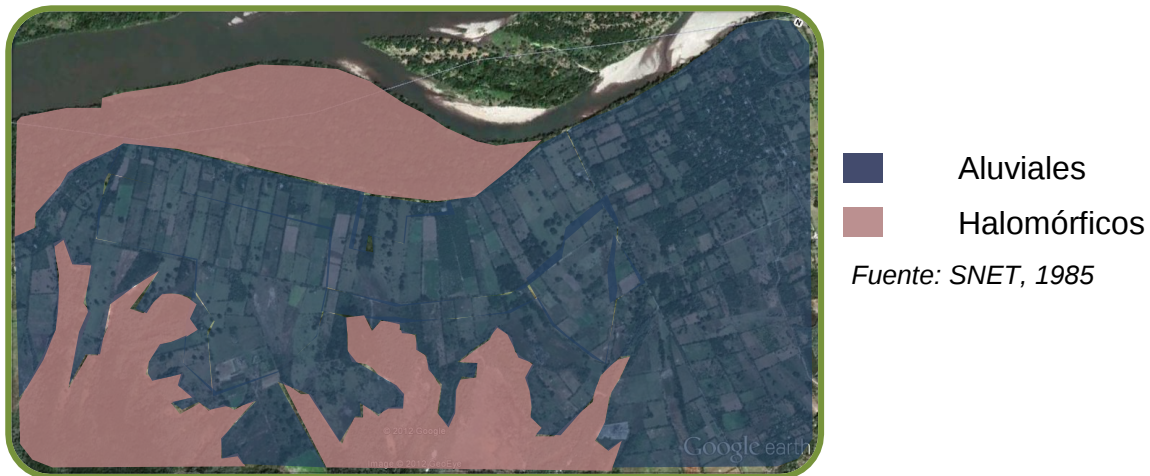
### Clasificación general de suelos

La comunidad Los Lotes en su mayoría está compuesta por suelos de origen Aluvial donde su principal característica es el manto de agua cercano a la superficie, esto hace que el drenaje sea pobre. Y en su ribera sur-oeste compuesta por suelos Halomórficos propensos a inundaciones marinas, algunas partes presentan inundaciones permanentes.

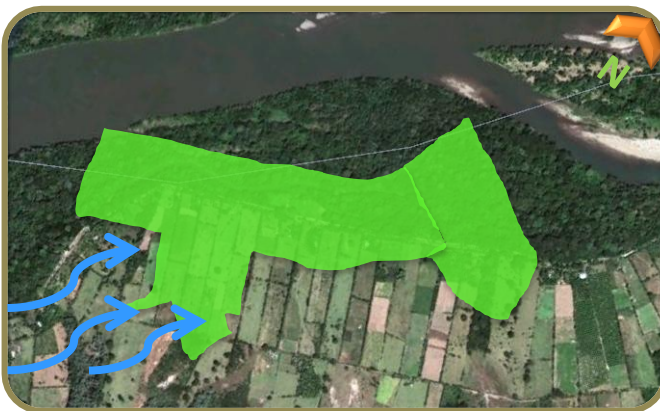
Las temperaturas medias anuales son de  $28.3^{\circ}\text{C}$  con un máximo de  $36^{\circ}\text{C}$  y con temperaturas medias mensuales superiores a los  $20^{\circ}\text{C}$ ,  $19.4^{\circ}\text{C}$  como promedio mínimo. La humedad relativa en el área es de un 68%.

El comportamiento de los vientos dominantes está dispuesto desde la zona costera hacia la comunidad y no posee ninguna barrera que pueda hacer que el movimiento del viento se corte.

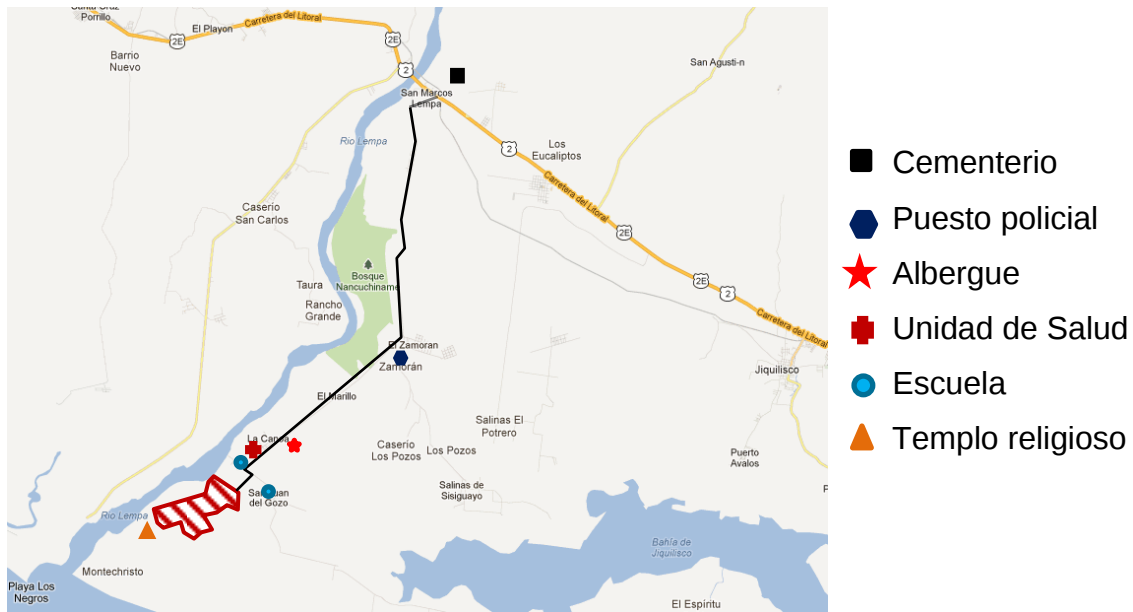
## c. Equipamiento.

La comunidad no está consolidada con su propio equipamiento, no contando tampoco con casa comunal formal, las reuniones comunales se realizan en la vivienda N° 5. Las escuelas, unidades de salud, puestos de policía, albergues, templos religiosos, todos están ubicados en los contornos de la comunidad.
